Audyt dostępności

ul. Grunwaldzka 1

Preferencyjna pożyczka na realizację przedsięwzięć z zakresu zapewnienia lub poprawy dostępności budynków mieszkalnictwa wielorodzinnego, budynków zamieszkania zbiorowego oraz budynków użyteczności publicznej w ramach Funduszu Dostępności.

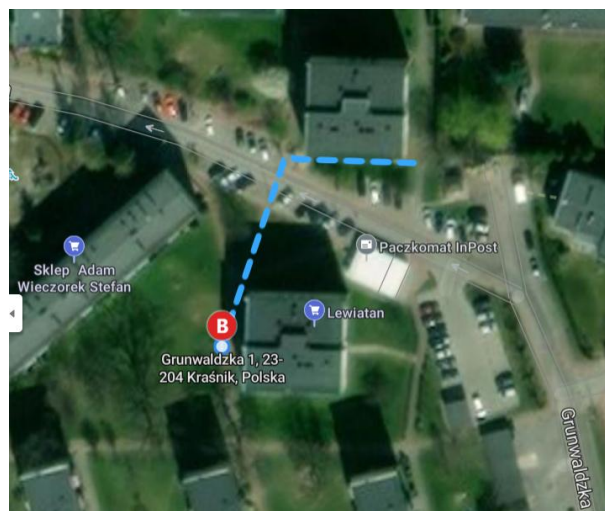
Dojście do altany śmietnikowej stanowi chodnik z kostki brukowej, następnie przejście przez ulicę bez przeszkód architektonicznych.

Rysunek 1. Dojście z budynku do altany śmietnikowej.

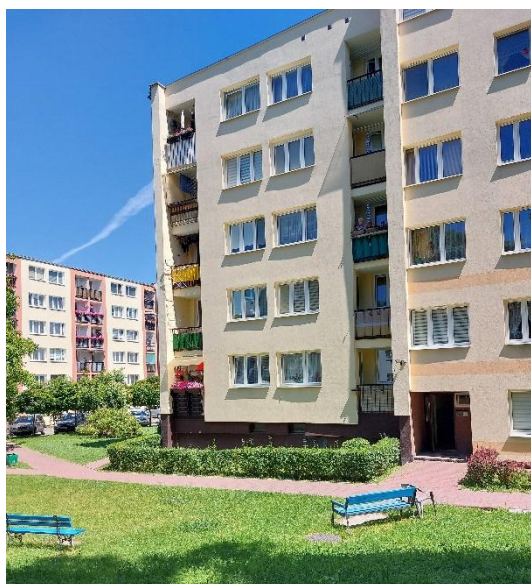
Dojście do budynku z parkingu można dotrzeć chodnikiem o szerokości ok 140 cm, wyłożonym kostką. Nawierzchnia dojścia jest w dobrym stanie. Materiały wykończeniowe nie są śliskie i nie powodują oślńnienia. Na trasie dojścia nie ma spadków podłużnych przekraczających 5% nachylenia i poprzecznych przeszkód przekraczających 2%. Dojście do budynku nie jest oświetlone przez oprawy oświetleniowe. W pobliżu bloku przy drodze zlokalizowane są parkingi z 1 miejscem dla osób niepełnosprawnych z dojściem bez przeszkód poziomych utrudniających ruch na wózku inwalidzkim.

Fot. 1. Widok na budynek wraz z dojściem do klatki.

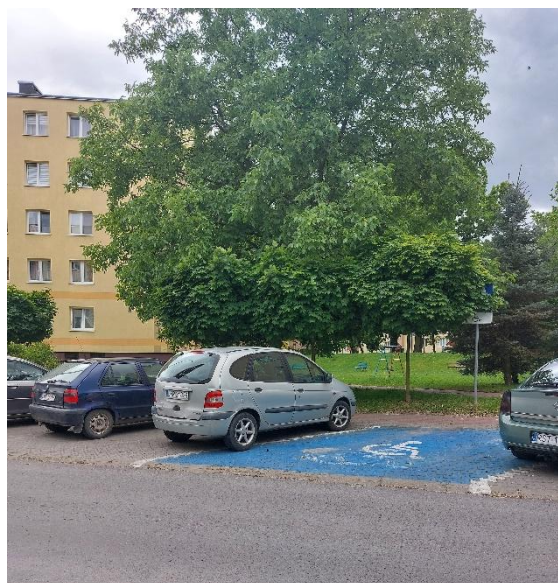
Na elewacji budynku od strony drogi umieszczona jest tablica adresowa, dobrze widoczna z dalszej odległości.

Fot. 2. Widok na budynek od strony drogi i parkingu.

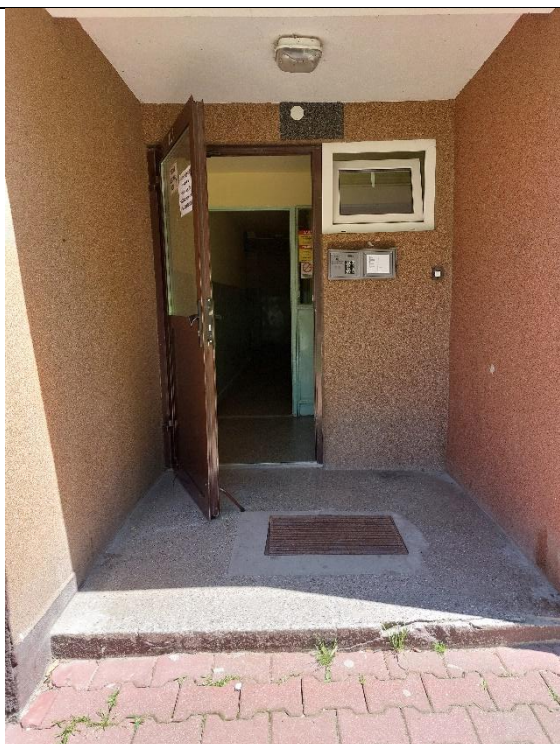
Wejście do budynku znajduje się od strony, z której można się spodziewać znikomego ruchu pieszych. Wejście w wyniku usytuowania go prostopadłe do drogi jest słabo widoczne z większej odległości, natomiast dobrze widoczne z frontu budynku. Drzwi wejściowe umieszczone są we wnęce o wystarczająco kontrastowym kolorze do bryły budynku. Głębokość wnęki wynosi 170 cm. Przed drzwiami wejściowymi brak mat oraz pasów ostrzegawczych.

Przed wejściem do budynku znajdują się podest o wymiarach 191 x 177 cm, przez co zapewnia minimalną powierzchnię manewrową dla osób z niepełnosprawnościami (150 x 150 cm). Podest ma wysokość 9,5 cm. Powierzchnia podestu jest nierówna i popękana. W podeście przed drzwiami metalową wycieraczkę zamontowano tak, by znajdować się na jednym poziomie z dojściem do drzwi. Pokonanie jej może być również problematyczne dla osób z niepełnosprawnością ruchową oraz osób z dysfunkcjami wzroku.

Fot. 3. Strefa wejścia do budynku.

1. Ze względu na zły stan podestu, zostanie on całkowicie wymieniony na nowy o równej powierzchni. Zaproponowano również przełożenie kostki brukowej przed wejściem niwelując schodek przy drzwiach wejściowych.

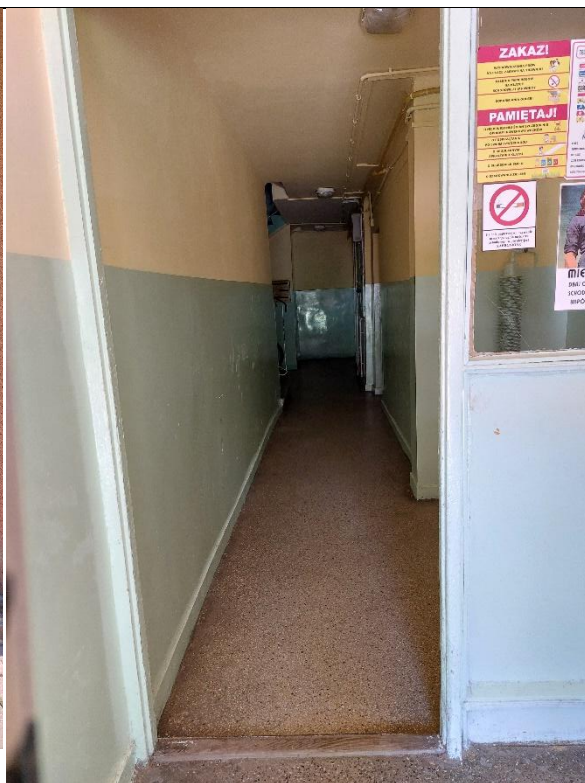
Fot. 4. Dojście do klatki schodowej.

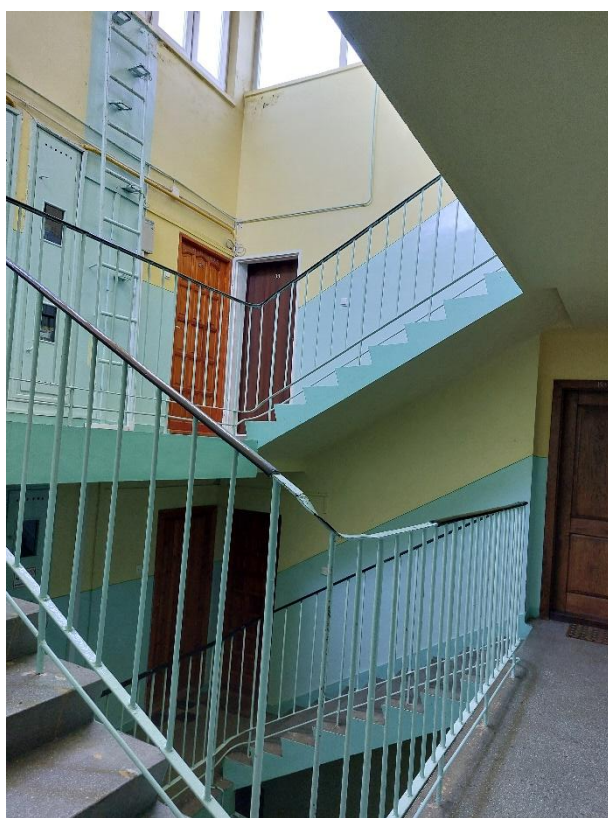
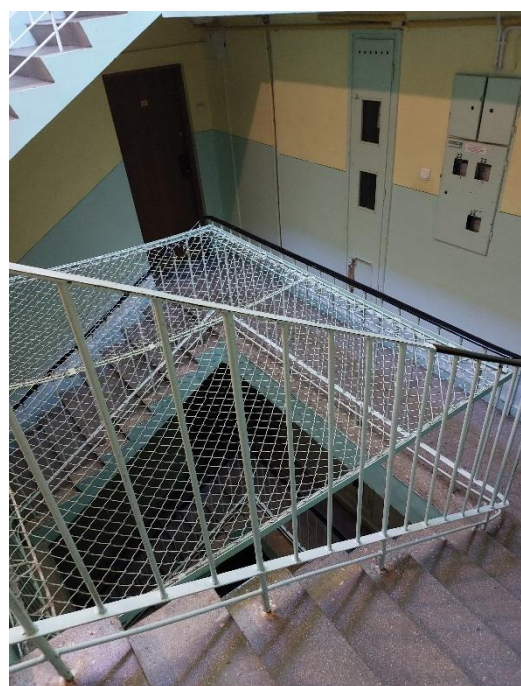
Klatka jest trójbiegowa łamana z podestami z wewnętrzną „duszą” klatki o wymiarach 266 x 189 cm.

W budynku nie ma windy.

Fot. 5. i 6. Klatka chodowa – miejsce montażu windy..

3. Bariera wewnętrzna w postaci schodów pokonana zostanie poprzez budowę windy, która zdecydowanie usprawni komunikację.

Zaprojektowany został szyb stalowy obudowany blachą dla dźwigu elektrycznego, przelotowego.

Wymiary „duszy” klatki umożliwiają montaż dźwigu o wymiarach kabiny: 1100 x 1400 x 2100 mm (szerokość x głębokość x wysokość), spełniające minimalne wymiary do przewozu osób niepełnosprawnych. Takie rozwiązanie nie umożliwiłoby zachowania optymalnej odległości pomiędzy drzwiami przystankowymi dźwigu, a przeciwległą ścianą (min. 1,6 m). Odległość ta wyniosłaby ok. 1,3 m, co jednak w przypadku wózków inwalidzkich o szerokości 90 cm nie stanowiłoby problemu poruszania się. Ze względu na usytuowanie windy w centralnym punkcie „duszy” klatki schodowej, które miało umożliwić dostęp do każdego półpiętra w sposób najbardziej efektywny, nie jesteśmy w stanie zapewnić spełnienia tego wymogu.

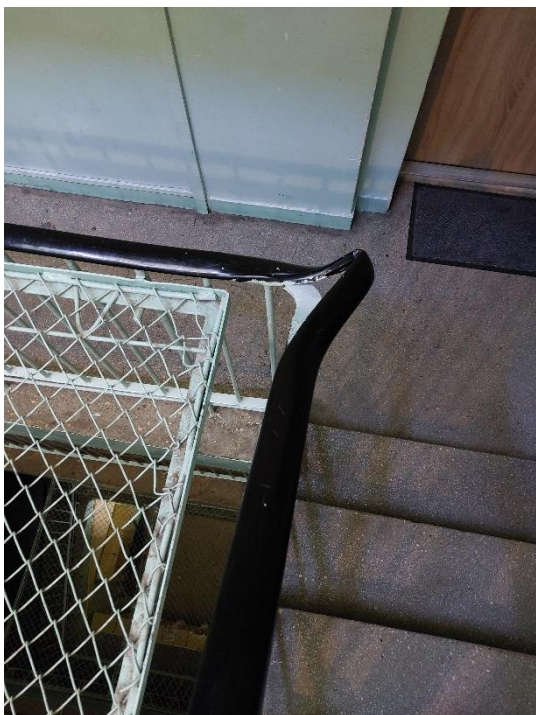
Schody wewnętrzne zaopatrzone są w jednostronną balustradę nieprzerwaną na całej długości wiernie odzwierciedlającą bieg schodów. Usytuowane są od strony przestrzeni otwartej o wysokości nieznacznie przekraczającej przepisowe 110 cm (obecnie ok 118 cm) Poręcze przy schodach przed ich początkiem nie są przedłużono o 30 cm w poziomie, natomiast są wygięte w dół. Maksymalny prześwit pomiędzy tralkami nie przekracza 12 cm. Część chwytna poręczy ma średnice 5 cm co przekracza normowy zakres 3,5-4,5 cm. Poręcze wykonane są w wystarczającym kontraście do ścian. W budynku występują braki w ciągłości okładzin poręczy.

Fot. 7. Uszkodzona okładzina poręczy.

Konieczna jest również wymiana okładzin poręczy, które zapewniają lepszy chwyt, przez co zmniejszać będą ryzyko poślizgnięcia.

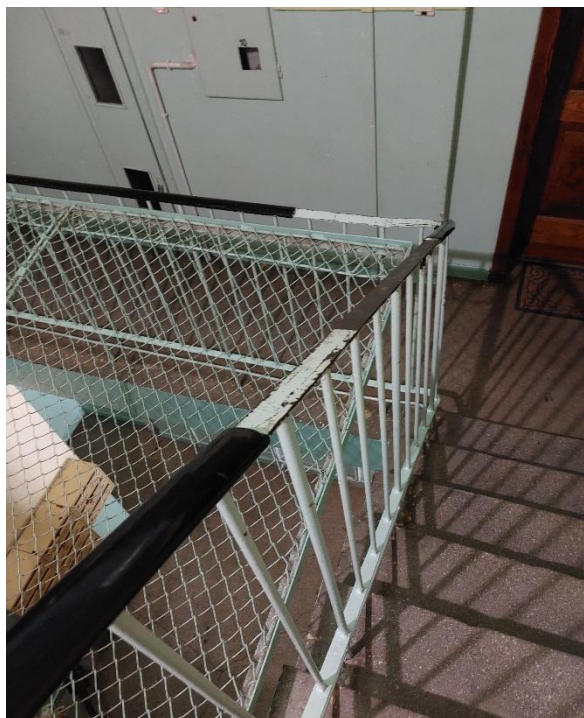
Fot. 8. Przerwana ciągłość okładzin poręczy.
