Audyt dostępności

ul. Grunwaldzka 10

23-204 Kraśnik

Preferencyjna pożyczka na realizację przedsięwzięć z zakresu zapewnienia lub poprawy dostępności budynków mieszkalnictwa wielorodzinnego, budynków zamieszkania zbiorowego oraz budynków użyteczności publicznej w ramach Funduszu Dostępności.

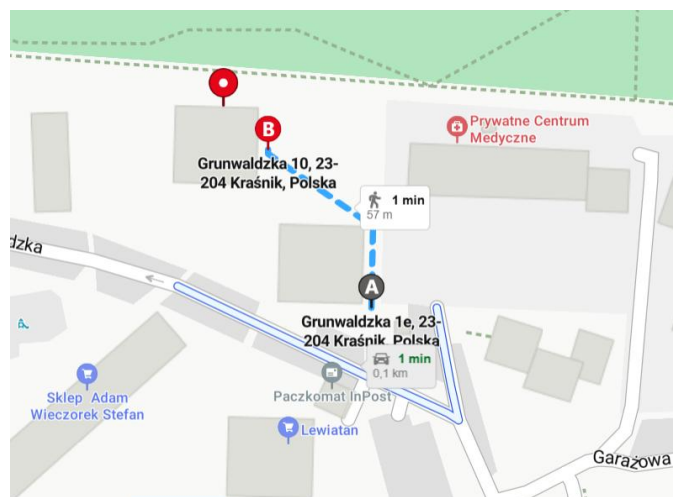
Dojście do altany śmietnikowej stanowi chodnik z kostki brukowej, bez przeszkód architektonicznych oraz bez konieczności przejścia przez ulicę.

Rysunek 1. Dojście z budynku do altany śmietnikowej.

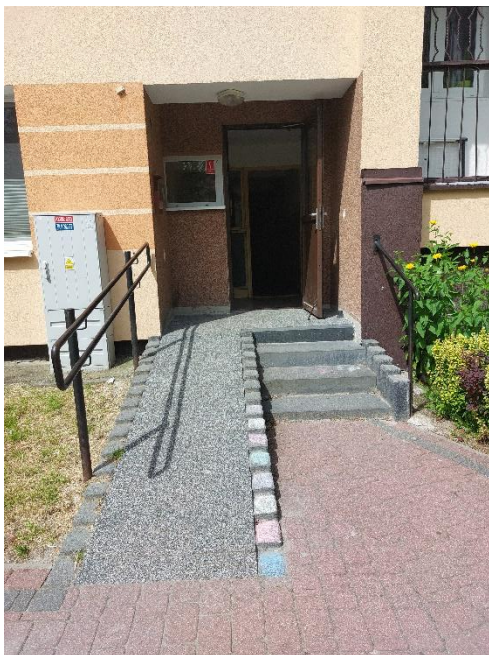
Przed wejściem do budynku znajdują się 4 schodki o szerokości 100 cm oraz łącznej wysokości ok. 52 cm od nawierzchni chodnika do spocznika przed drzwiami wejściowymi, oraz pochylnia szerokości 100 cm z nieodpowiednim nachyleniem przekraczającym 6%. Szerokość spocznika przed wejściem wynosi 104 cm, co nie spełnia wymiarów normowych. Wymiary powierzchni manewrowej przed i za pochylnią dla osób niepełnosprawnych powinna wynosić 150 x 150 cm. Przy schodach i pochylni znajdują się poręcze o dopuszczalnej, normowej wysokości 110 cm. Poręcze wykonane są w sposób zapewniający bezpieczne użytkowanie.

Fot. 4. Wejście do budynku.

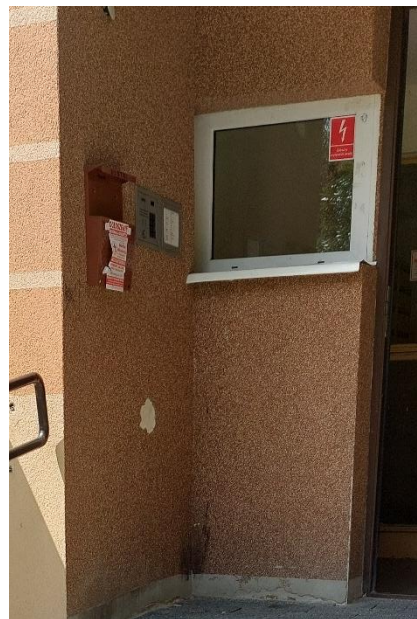
Przy wejściu do budynku, po lewej stronie od drzwi, znajduje się domofon. Domofon zamocowano prawidłowo w stosunku do strony klamki. Wysokość zamocowania urządzenia od nawierzchni spocznika wynosi 138 cm. Urządzenie wyróżnia się kolorystycznie od elewacji w wystarczającym stopniu, tak jak przyciski, które są dobrze widoczne, mają srebrny kolor oraz podświetlane cyfry umieszczone na srebrnym panelu.

Fot. 5. Umiejscowienie domofonu.

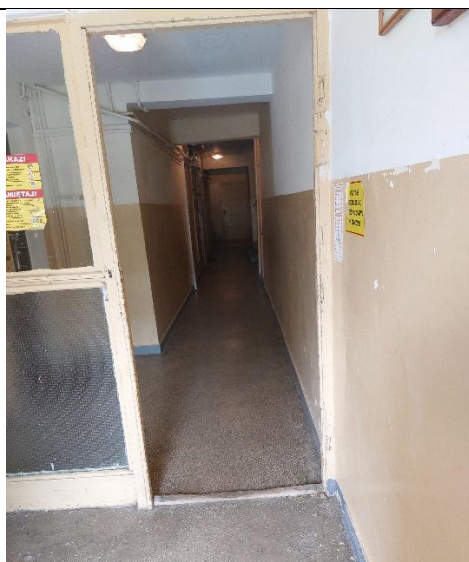
Fot. 6. Dojście do klatki chodowej.

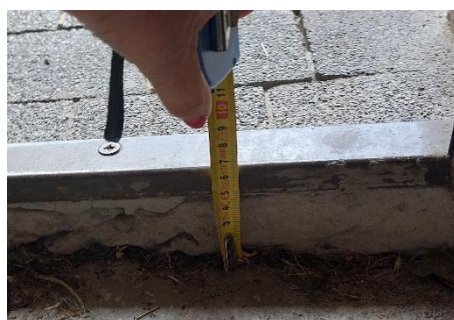
Do wejścia w budynek prowadzą drzwi jednoskrzydłowe otwierane ręcznie. Szerokość skrzydła drzwi w świetle przejścia wynosi 90 cm, a wysokość 200 cm. Zgodnie z wymaganiami drzwi wejściowe powinny mieć szerokość 120 cm z możliwością zastosowania drzwi dwuskrzydłowych ze skrzydłem ruchomym 90 cm. Drzwi wykonane są z malowanego na brązowo aluminium i są przeszklone w górnej części. Przeszklenie umożliwia spostrzeżenie osoby po drugiej stronie i bezpieczne użytkowanie. Uchwyt przy skrzydle drzwiowym jest odpowiedni, jego użycie nie stanowi problemu dla osób z niedowładem dłoni. Górna krawędź klamki nie przekracza 120 cm, obecnie 110 cm. Kolorystyka drzwi nie odróżnia się od koloru ściany budynku, co utrudnia ich lokalizację osobom niedowidzącym. W drzwiach znajduje się próg o wysokości ok. 7 cm.

Fot. 7. Wysokość progu wejściowego.
