# **Audyt dostępności**

ul. Grunwaldzka 8

23-204 Kraśnik

Preferencyjna pożyczka na realizację przedsięwzięć z zakresu zapewnienia lub poprawy dostępności budynków mieszkalnictwa wielorodzinnego, budynków zamieszkania zbiorowego oraz budynków użyteczności publicznej w ramach Funduszu Dostępności.

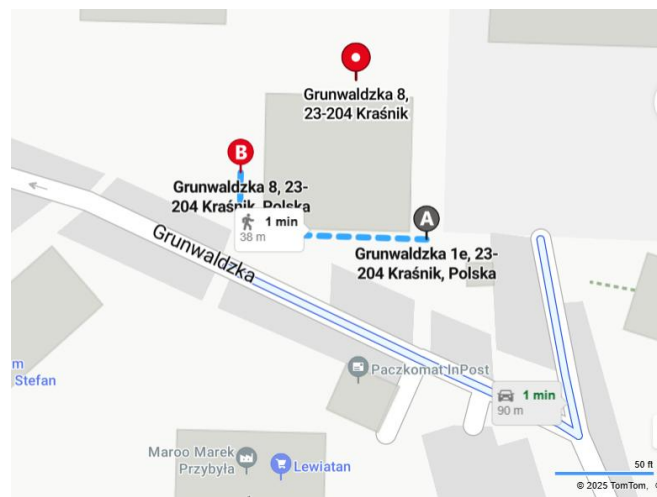
Rysunek 1. Dojście z budynku do altany śmietnikowej.

Dojście do altany śmietnikowej stanowi chodnik z kostki brukowej, bez przeszkód architektonicznych oraz bez konieczności przejścia przez ulicę.

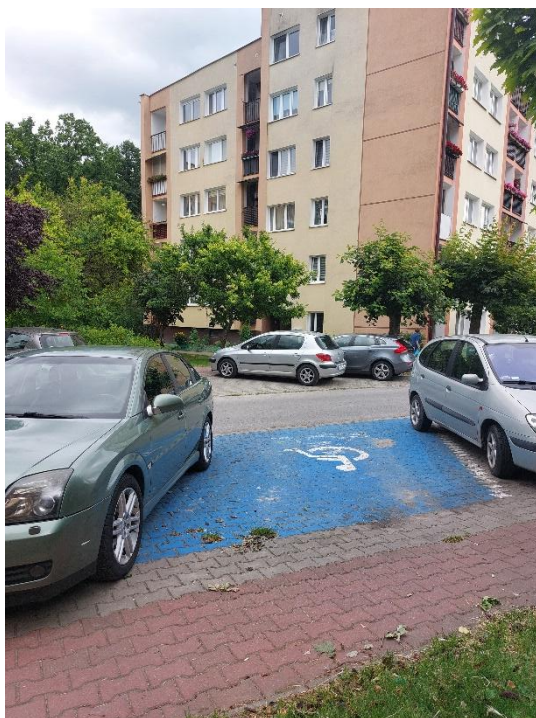
Fot. 1. Dojście do budynku od strony drogi i parkingu.

Dojście do budynku z parkingu można dotrzeć chodnikiem o szerokości ok 210 cm, wyłożonym kostką. Nawierzchnia dojścia jest w dobrym stanie. Materiały wykończeniowe nie są śliskie i nie powodują olśnienia. Na trasie dojścia nie ma spadków podłużnych przekraczających 5% nachylenia i poprzecznych przeszkód przekraczających 2%. Dojście do budynku nie jest oświetlone przez oprawy oświetleniowe. W pobliżu bloku przy drodze zlokalizowane są parkingi z 1 miejscem dla osób niepełnosprawnych z dojściem bez przeszkód poziomych utrudniających ruch na wózku inwalidzkim.

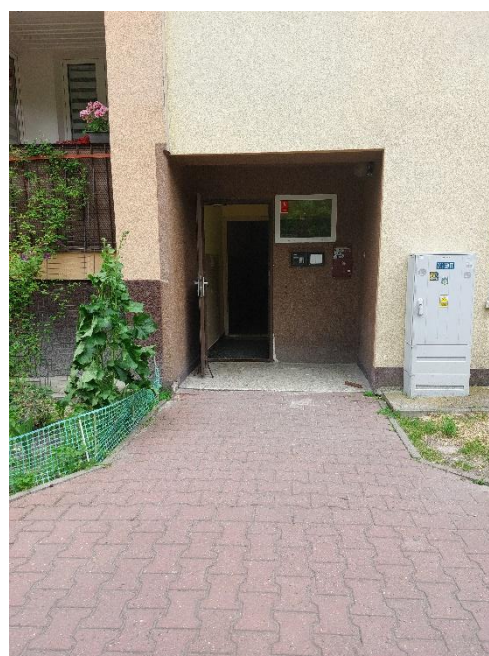
Fot. 2. Wejście do budynku.

Wejście do budynku znajduje się od strony, z której można się spodziewać znikomego ruchu pieszych. Wejście jest dobrze widoczne z dalszej odległości. Drzwi wejściowe umieszczone są we wnęcie o wystarczająco kontrastowym kolorze do bryły budynku. Głębokość wnęki wynosi 140 cm. Przed drzwiami wejściowymi brak mat oraz pasów ostrzegawczych.

Przed wejściem do budynku znajdują się podest betonowy o wymiarach 200 x 130 cm. Podest jest wykonany na wysokości chodnika o różnicy poziomów nie przekraczającej 2 cm. Zapewnia tym samym wymóg powierzchni manewrowej dla osób z niepełnosprawnościami. Powierzchnia podestu jest nierówna.

1. Ze względu na zły stan podestu, zostanie on całkowicie wymieniony na nowy z kostki brukowej o równej powierzchni.
2. Wymiana drzwi wewnętrznych w wiatrołapie będzie obejmować wymianę drzwi z demontażem obecnych i montażem na nowe bez progowe, o szerokości drzwi obecnych (2,06 m) z ruchomym skrzydłem co najmniej 90 cm.
3. Bariera wewnętrzna w postaci schodów pokonana zostanie poprzez budowę windy, która zdecydowanie usprawni komunikację.

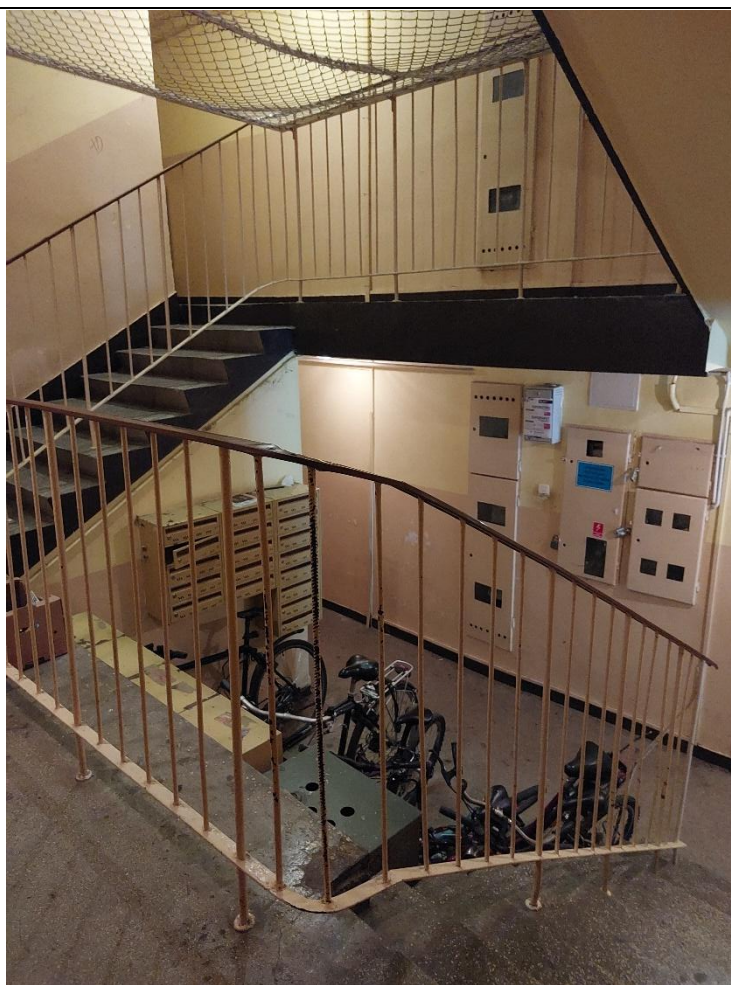
*Fot. 3. Klatka schodowa – miejsce montażu windy.*

Klatka jest trójbiegowa łamana z podestami z wewnętrzną „duszą” klatki o wymiarach 193 x 253 cm.

W budynku nie ma windy.

Zaprojektowany został szyb stalowy obudowany blachą dla dźwigu elektrycznego, przelotowego .

Wymiary „duszy” klatki umożliwiają montaż dźwigu o wymiarach kabiny: 1100 x 1400 x 2100 mm (szerokość x głębokość x wysokość), spełniające minimalne wymiary do przewozu osób niepełnosprawnych. Takie rozwiązanie nie umożliwiłoby zachowania optymalnej odległości pomiędzy drzwiami przystankowymi dźwigu, a przeciwległą ścianą (min. 1,6 m). Odległość ta wyniosłaby ok. 1,3 m, co jednak w przypadku wózków inwalidzkich o szerokości 90 cm nie stanowiłoby problemu poruszania się. Ze względu na usytuowanie windy w centralnym punkcie „duszy” klatki schodowej, które miało umożliwić dostęp do każdego półpiętra w sposób najbardziej efektywny, nie jesteśmy w stanie zapewnić spełnienia tego wymogu.

Drzwi przystankowe będą automatyczne, przelotowe, o wymiarach 900 x 2000 mm, wykonane ze stali nierdzewnej z kurtyną świetlną. Ponadto zapewnią będą dostęp do każdej kondygnacji, półpiętra. Stalowe listwy przypodłogowe, łączące przystanki windy ze spocznikami schodów zostaną zainstalowane z zachowaniem minimalnej różnicy poziomów. Przystanki windy zostaną zaadaptowane do budynku w sposób zgodny z wymaganiami Prawa Budowlanego.

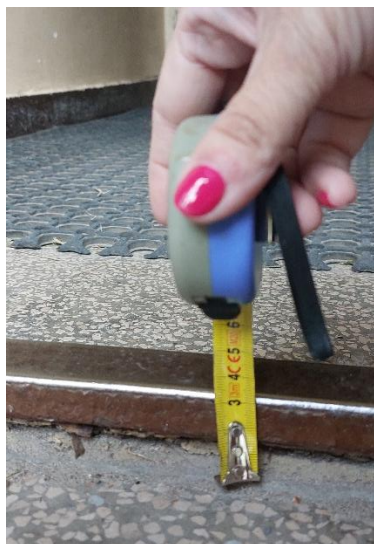
*Fot. 5. Wysokość progu drzwi wejściowych.*

Do wejścia w budynek prowadzą drzwi jednoskrzydłowe otwierane ręcznie. Szerokość skrzydła drzwi w świetle przejścia wynosi 90 cm, a wysokość 200 cm. Drzwi wykonane są z malowanego na brązowo aluminium i są przeszklone w górnej części. Przeszklenie umożliwia spostrzeżenie osoby po drugiej stronie i bezpieczne użytkowanie. Uchwyt przy skrzydle drzwiowym jest odpowiedni, jego użycie nie stanowi problemu dla osób z niedowładem dłoni. Górna krawędź klamki nie przekracza 120 cm, obecnie 110 cm. W drzwiach znajduje się próg o wysokości ok. 3 cm.

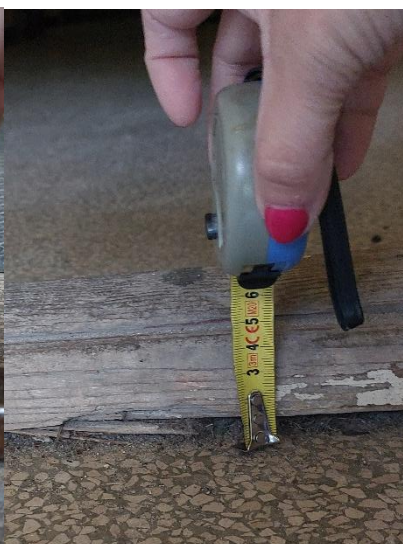
*Fot. 6. Wysokość progu drzwi wewnętrznych.*

Przestrzeń manewrowa wiatrołapu poza polem otwierania skrzydła drzwi jest na tyle duża, że spełnia warunek 150 x 150 cm. Szerokość drzwi wewnętrznych jest zbyt mała, obecnie 80 cm, a wysokość progu przekracza max 2 cm i wynosi 5 cm.
